# VELİEFENDİ- ZEYTİNBURNU BİSİKLET YOLU

Yol Güvenliği İnceleme Çalışması

Aralık 2013

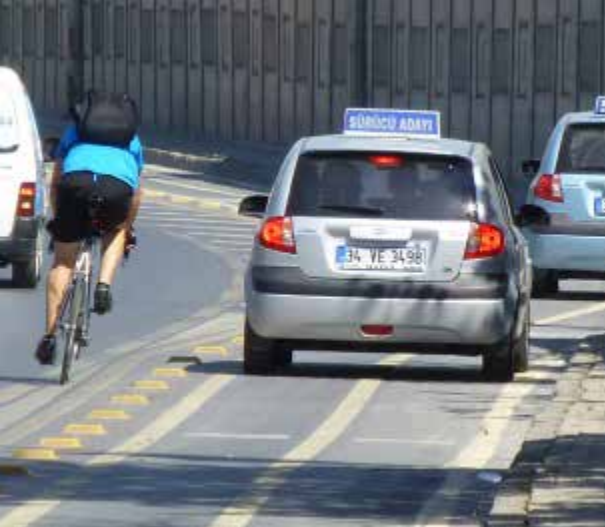
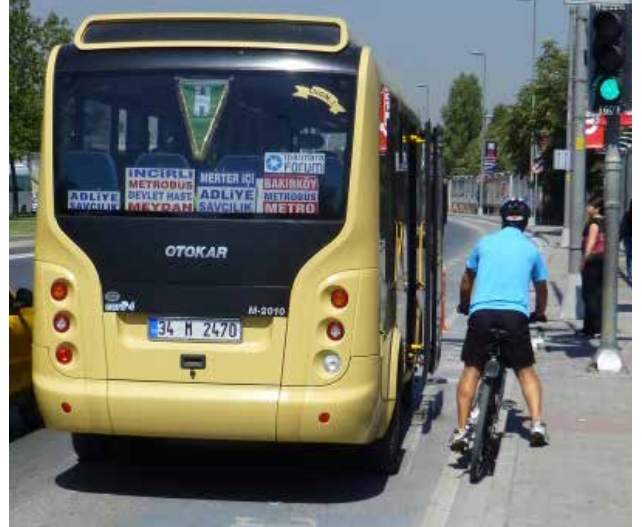
#### 2.1.1 Yolun durma ve park etme için kullanımı

Bisiklet yolunun duran ve park eden araçlarca engellenmesi

Bisiklet yolunun park etmek veya otobüsler, taksiler ve özel araçlar tarafından yolcuların indirilip bindirilmesi için bir ölçüde kullanıldığı gözlemlenmiştir.

Kavşaklarda kullanılan mavi bariyerlerin tüm bisiklet yoluna uygulanması düşünülebilir. Yolcuların indirilip bindirilmesi için özel bir ihtiyaç bulunması durumunda (örneğin İsmail Erez Bulvarı'nın kuzeyinde yer alan alışveriş merkezinin önu gibi) bisiklet yolunun dışında özel bir otobüs durağı veya bir taksi alanı sağlanmalıdır.

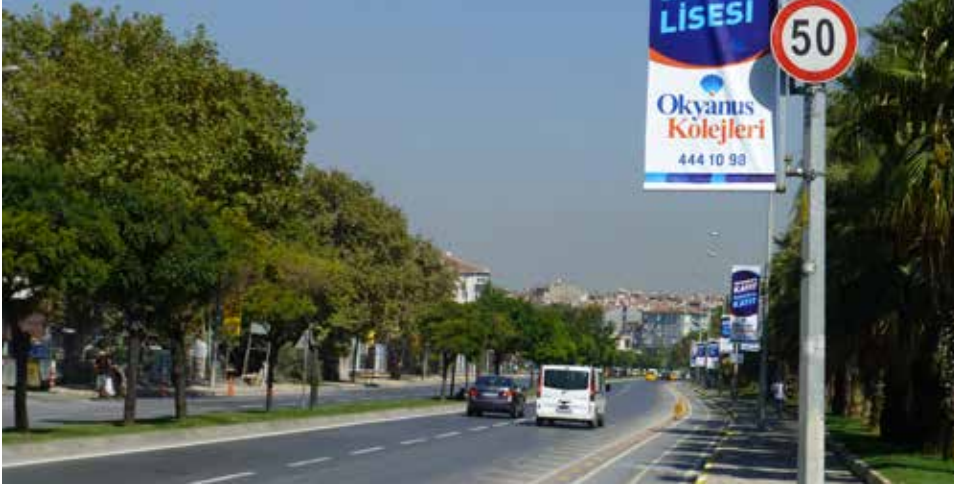
### 2.1.2 Hız sınırı

Caddenin yerleşim düzeni 50 km/saat'ten daha yüksek hızlara izin vermektedir

**Sorun** Yol kesitinde hız sınırı 50 km/saat'tir, fakat yol tasarımı daha yüksek hızlara izin vermektedir. Bu durum özellikle savunmasız yol kullanıcıları yolu geçmek istediklerinde sorunludur.

**Öneri** Yola belirli aralıklarla hız azaltıcı tedbirler uygulanmalıdır, buna ek olarak hız sınırı konusunda daha katı yaptırımlar uygulanmalıdır.

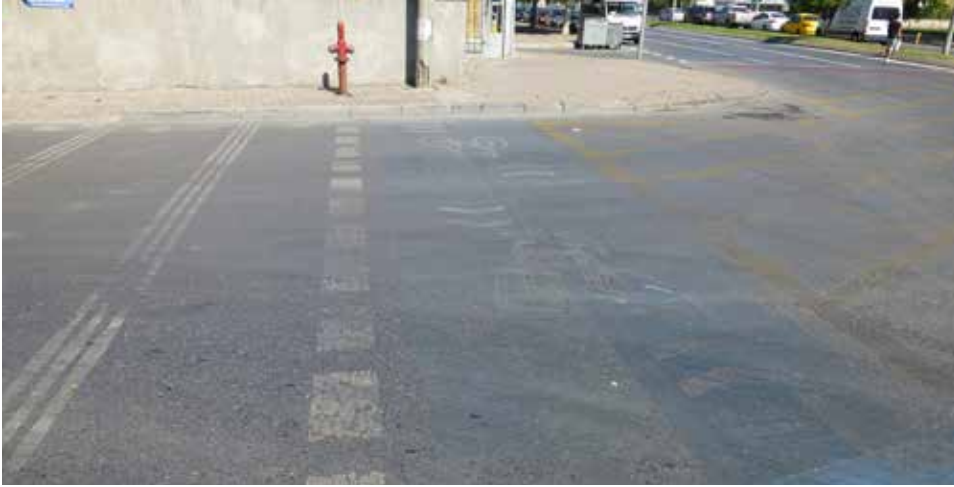
### 2.1.3 İstanbul Caddesi Kavşağı

- Güney yönünden bisiklet yolunun her iki yanından geçiş yapan araçlar aynı anda yeşil ışıkta geçmektedir ancak bu trafik akışı kavşakta çakışmaktadır.
- Güneyden gelen bisiklet kullanıcıları için geçerli olan sinyaller düzgün çalışmamaktadır.
- Kavşak içindeki bisiklet trafiğinin akışını gösteren işaretler gerçekleşen veya olası hareketleri yansıtmamaktadır. İstanbul Caddesi üzerinde iki yönlü bir bisiklet yolu işareti uygulanmıştır fakat bu yol kaldırımında son bulmaktadır ve güneyden gelen bisiklet kullanıcılarının, İstanbul Caddesi kavşağına gelene kadar tek yönlü olduğundan devam edebilecekleri bir yolları bulunmamaktadır.

- İşaret planının değiştirilmesi düşünülmelidir, böylece güneyden gelen motorlu araçlar için farklı yeşil ışık geçiş zamanları sağlanabilir.
- İki yönlü yol üzerindeki bisiklet kullanıcıları için sinyaller son derece önemlidir ve her zaman çalışır durumda olmalıdır.
- Hareket etmeleri istenen bisiklet kullanıcılarına özel işaretler sağlanmalıdır.

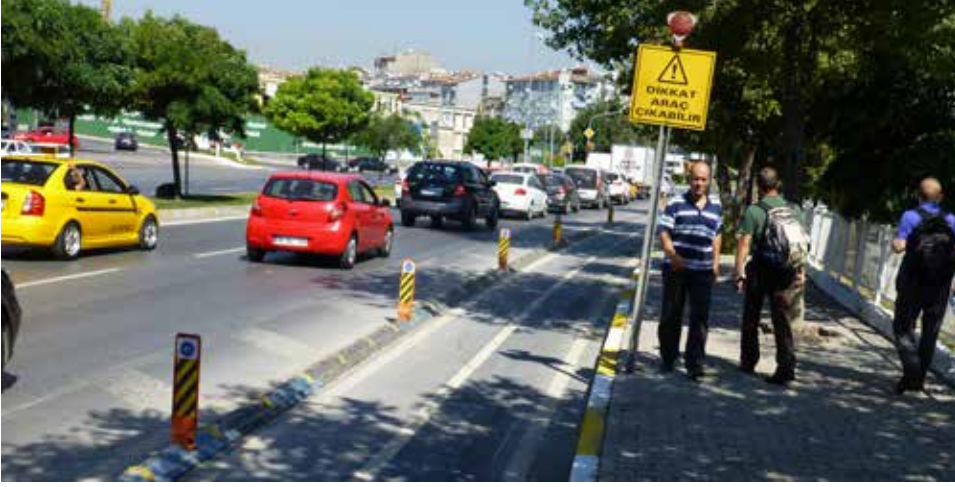
Sadece güneyden gelen bisiklet kullanıcıları için sarı uyarı ışığı

- Bisiklet yolu üzerine, otoparktan çıkış yapan araçlar konusunda yanıp sönen bir uyarı işareti yerleştirilerek güneyden gelen bisiklet kullanıcıları uyarılmaktadır. Kuzeyden gelen bisiklet kullanıcıları için benzer bir işaret bulunmamaktadır ve bu kullanıcılar beklenmeyen bir yönden geldikleri için daha büyük risk altındadır.
- Otoparktan çıkan araçlar iki yönlü bisiklet yolundan geçecekleri konusunda uyarılmamaktadır.

- Yanıp sönen ışıklı uyarı işaretinin aynısı otoparkın kuzeyinden gelen bisiklet yolu üzerine yerleştirilmelidir.
- Otopark çıkışına sürücüleri bisikletlerin her iki yönden geldiği konusunda uyarıcı bir işaret yerleştirilmelidir.

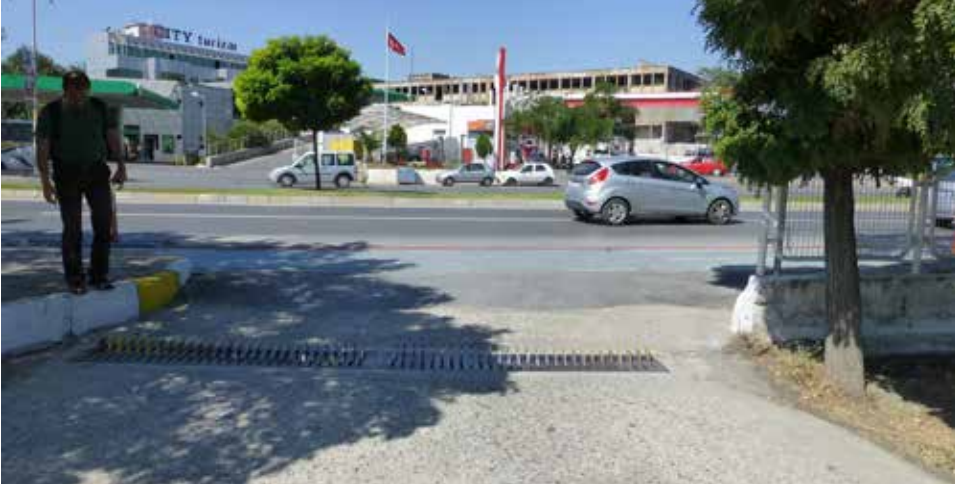
Otopark çıkışı iki yönlü bisiklet yolundan geçiyor

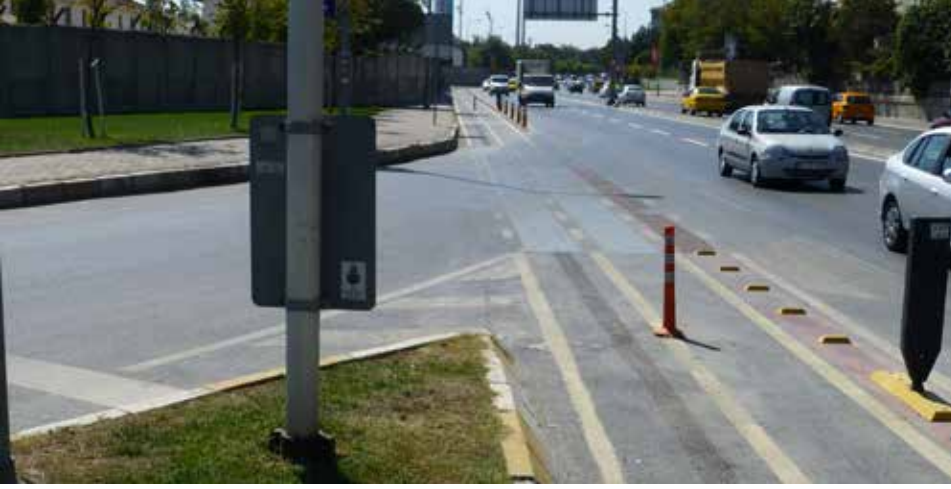
Yüksek hızlara izin veren geçiş yolu

- Kavşak yan yola giriş ve çıkış yapmak için geçiş yolları ile birlikte tasarlanmıştır. Geçiş yolları sinyal kontrollü değildir ve yüksek hızlara izin vermektedir. Bu durum geçiş yolunu geçen hem bisiklet kullanıcıları, hem de yayalar için büyük bir güvenlik sorunu oluşturmaktadır.
- Kavşakta yayalar oldukça kötü koşullara maruz kalmaktadır. Kaldırım devam etmemektedir ve çok sayıda yaya trafik şeritlerinde yürümek durumunda kalmaktadır.
- Ekrem Kurt Bulvarı ve Fikret Yüztalı Caddesi'nde kuzey tarafından gelen araçlar aynı anda yeşil ışıkta geçmektedir. Bu durum çok sayıda çatışmaya neden olmaktadır.
- Engelliler için geçiş yaya geçidinden uzağa yerleştirilmiştir.

- Kavşak yeniden tasarlanmalı ve geçiş şeritleri ortadan kaldırılarak, standart T kavşaklarında olduğu şekilde sağa dönüşler sinyal kontrolünde gerçekleştirilmelidir.
- Kavşak üzerinde kaldırımlar bulunmalıdır ve güvenli, sinyal kontrollü geçişler sağlanmalıdır.
- Ekrem Kurt Bulvarı ve Fikret Yüztalı Caddesi'nden gelen araçlar için farklı yeşil ışık geçişleri tasarlanmalıdır veya Fikret Yüztalı Caddesi üzerindeki erişim tek şeride indirilmelidir, böylece sağ şeride geçiş yapılabilecek ve Ekrem Kurt Bulvarı'ndan gelen araçlar ikinci ve üçüncü şeridi kullanacaktır.
- Orta refüjde yaya geçidi üzerinde engelli kişiler için geçişler oluşturulmalıdır.

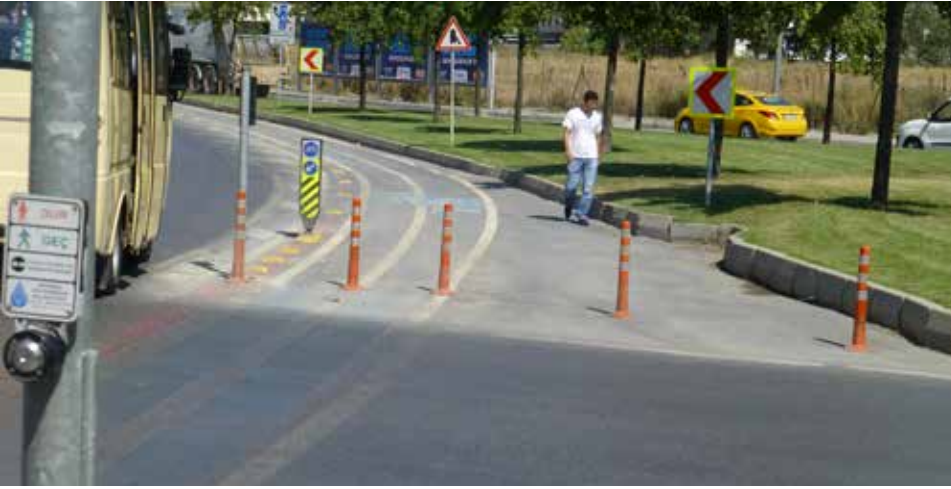
Devam etmeyen kaldırım

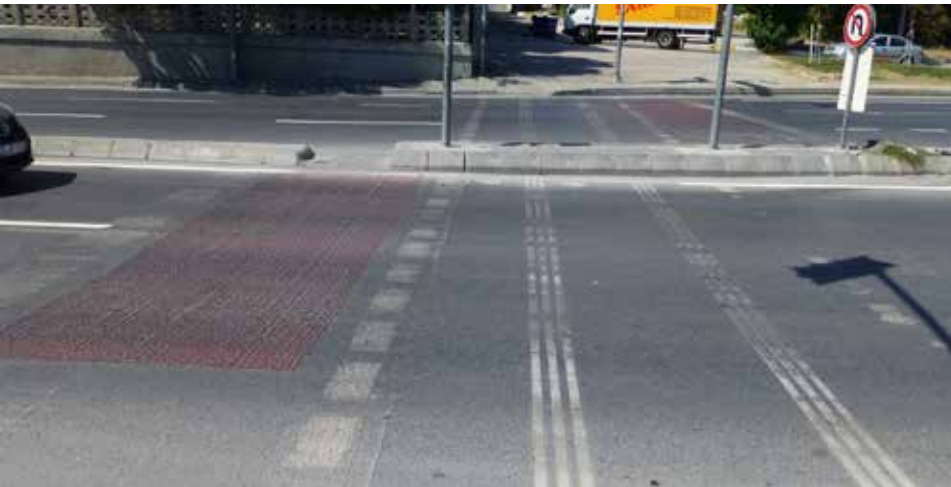
Engelliler için rampalar yaya geçidinden uzağa yerleştirilmiş

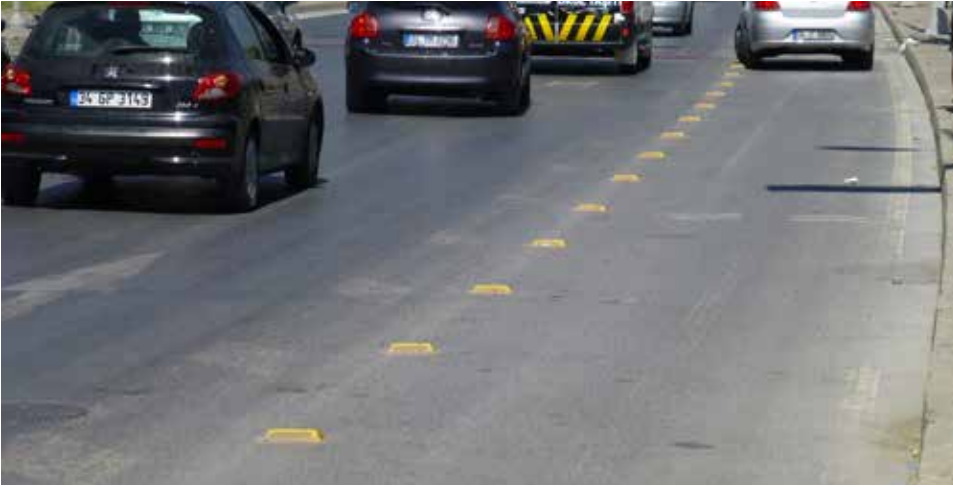
### 2.2.1 İşaretlerin bakımı

Yıpranan kırmızı işaretler

Bisiklet yolunun araç şeritlerinden çizgilerle ayrıldığı bir adanın bulunması ve bisiklet yolunun başladığı yeri net bir şekilde belirten yol çivililerinin kırmızı bir şerit üzerine yerleştirilmesi doğru ve güvenli bir çözümdür. Fakat bazı yerlerde işaretler tamamen aşınmıştır ve araç sürücüleri bisiklet yolunu ayırt etmekte zorlanmaktadır.

Yol üzerindeki işaretlerin bakımı düzenli olarak yapılmalı ve bu işaretler dayanıklı bir malzemeden üretilmelidir.

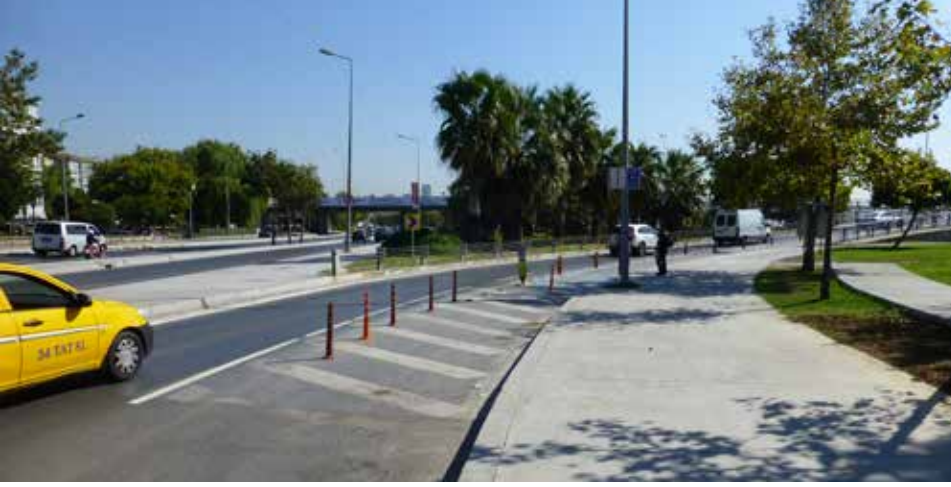
### 2.2.2 Bisiklet yolunun başlangıcını belirten işaret

*Bisiklet kullanıcıları bisiklet yoluna girmek için yere işaretlenen ada üzerinden geçmek durumunda*

Araçları bisiklet yolu dışına yönlendirmek üzere bisiklet yolunun başlangıcı yere çizilen bir ada ile işaretlenmiştir. Fakat bisiklet kullanıcılarının işaretli ada üzerinden geçerek bisiklet yoluna girmeleri gerektiğini gösteren herhangi bir işaret bulunmamaktadır. Yere işaretlenmiş ada üzerinden geçiş yapılmasına normalde izin verilmez.

Bisiklet yolunun başlangıcında yer alan işaretler mavi bisiklet işaretleri ile değiştirilmelidir.

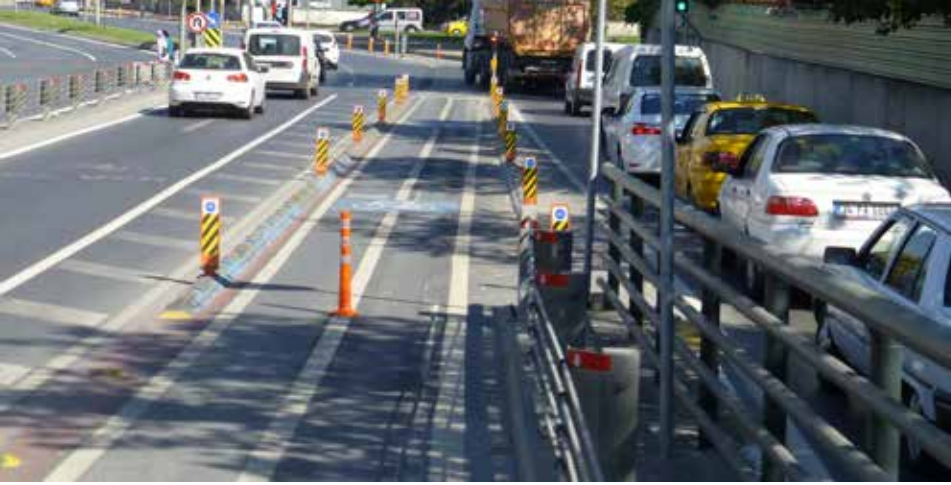
### 2.2.3 İstanbul Caddesi'ndeki kavşağa yaklaşırken

*Plastik direk bisiklet kullanıcıları için tehlike oluşturuyor*

- Muhtemelen araçların girmesini engellemek üzere bisiklet yolu şeritlerinin arasına plastik bir direk yerleştirilmiştir. Direğin hasar gördüğü gözlemlenmiştir, bunun nedeni bisiklet kullanıcıları olabilir.  
- Direk sorunludur çünkü kavşaktan uzak bir noktada bisiklet kullanıcılarının yüksek olabilecek hızlarda geçebileceği bir noktaya yerleştirilmiştir.

Direk kaldırılmalı ve mavi bariyerler araçların bisiklet yoluna girmelerini engellemek üzere köprü üzerine kadar uzatılmalıdır.

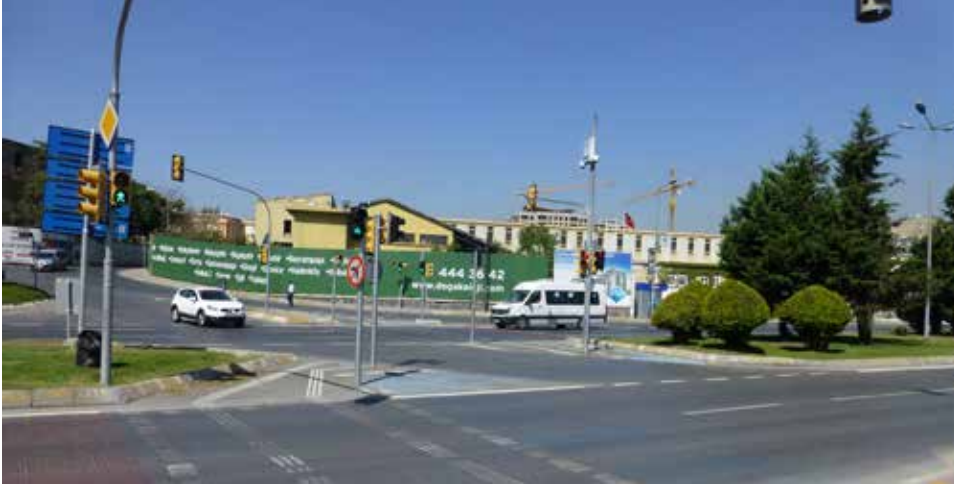
#### 2.2.4 Koşuyolu Caddesi Kavşağı

*Karşıya geçmek için yayalar ve bisiklet kullanıcıları çok sayıda yeşil ışığı bekliyor*

**Sorun** Yoldan geçmek isteyen yayalar ve bisiklet kullanıcıları üç veya dört kez yeşil ışığı beklemek durumunda kalmaktadır. Bu kabul edilemez bir durumdur ve buradan kırmızı ışıkta geçişler olduğu gözlemlenmiştir.

**Öneri** Geçiş yeniden tasarlanmalı ve böylece savunmasız yol kullanıcıları tek bir geçiş aralığında geçiş yapabilmelidir.

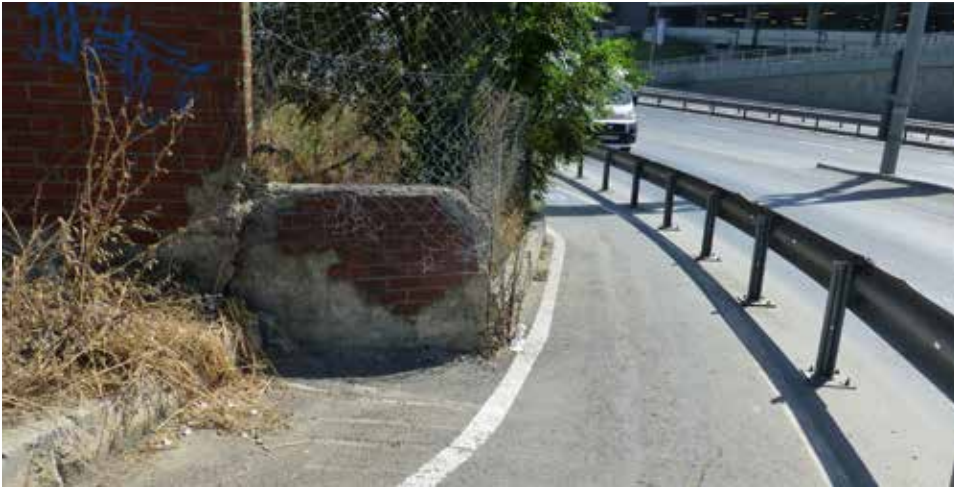
#### 2.2.5 Bisiklet yolunun son kısmı

*Kısa bir bölümde kaldırım bulunmuyor*

**Sorun** Kaldırım ve bisiklet yolu üzerindeki orta işaret kaldırılmıştır. Bu bir sorun oluşturmaktadır çünkü kuzeyden yokuş aşağı gelen bisiklet kullanıcıları hızlı bir şekilde yaklaşabilir ve yayaların görünürlüğünü engelleyen bir duvar bulunmaktadır.

**Öneri** Bisiklet yolu ve kaldırım yolun tamamı boyunca bulunmalıdır.

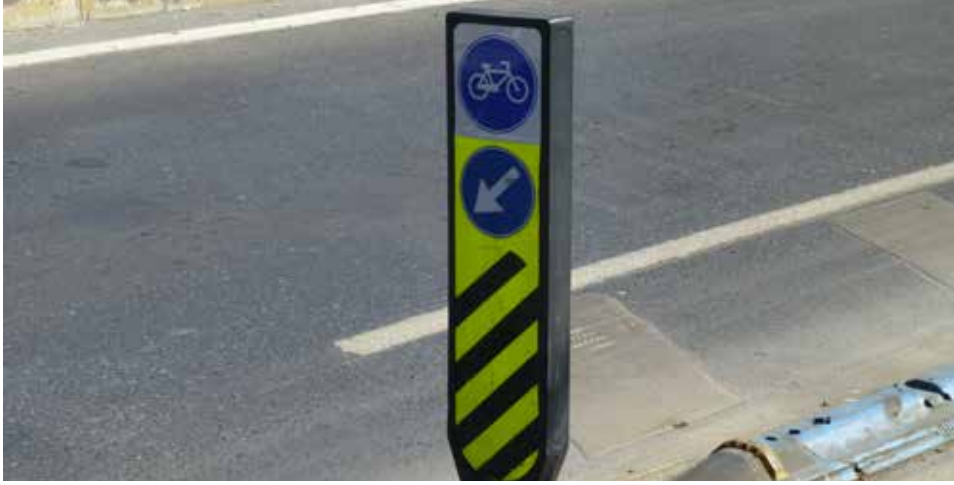
### 2.3.1 Bisiklet yolunu belirten işaretler

Bisiklet yolunun başlangıcında kafa karıştırıcı işaret

**Sorun** Kavşaklardan sonra üzerinde bir bisiklet işareti bulunan plastik bir tabela ile zorunlu yön işareti yerleştirilmiştir. Bu işaret bisiklet kullanıcılarının işaretin sol tarafından gitmeleri gerektiği şeklinde anlaşılabilir.

**Öneri** İstenen trafik akışını net bir şekilde belirtecek şekilde işareti değiştirin.

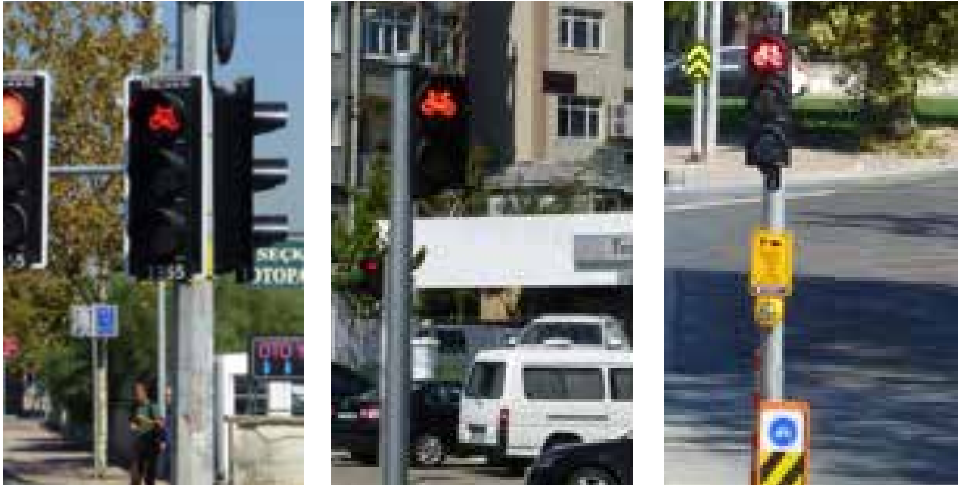
### 2.3.2 Bisiklet işaretleri

Koridor üzerinde üç farklı bisiklet sinyali kullanılıyor

- Bisikletler için üç farklı trafik sinyali kullanılmaktadır: Üç lambalı bir büyük ve bir küçük işaret ve iki lambalı bir büyük işaret. Bu şaşırtıcı olabilir. Koridor üzerindeki tüm kavşaklarda üç lambalı büyük bisiklet sinyali araçlar için kullanılan sinyal ile aynı fazda çalışmaktadır. Bu nedenle sinyal gerekli değildir.
- Bisikletler için yeşil yandıktan sonra çakışan trafiğin harekete geçme süresi yaklaşık 4 saniyedir. Kavşakların çoğunda bisiklet kullanıcılarının kavşaktan çıkması için bu süre yeterli değildir.

- Bisikletlere özel sinyaller sadece aynı yönde seyreden motorlu araçlar için sinyallerle farklı fazda olduğu yerlerde uygulanmalıdır.
- Bisikletler için her zaman küçük üç lambalı işaretlerin kullanılması önerilir.
- Bisiklet kullanıcılarına, aynı yönde seyreden araçlardan birkaç saniye önce yeşil ışık ile geçiş sağlamak uygun bir güvenlik önlemi olacaktır. Bu şekilde bisiklet kullanıcıları dönüş yapan araçlar tarafından daha net görülecektir.

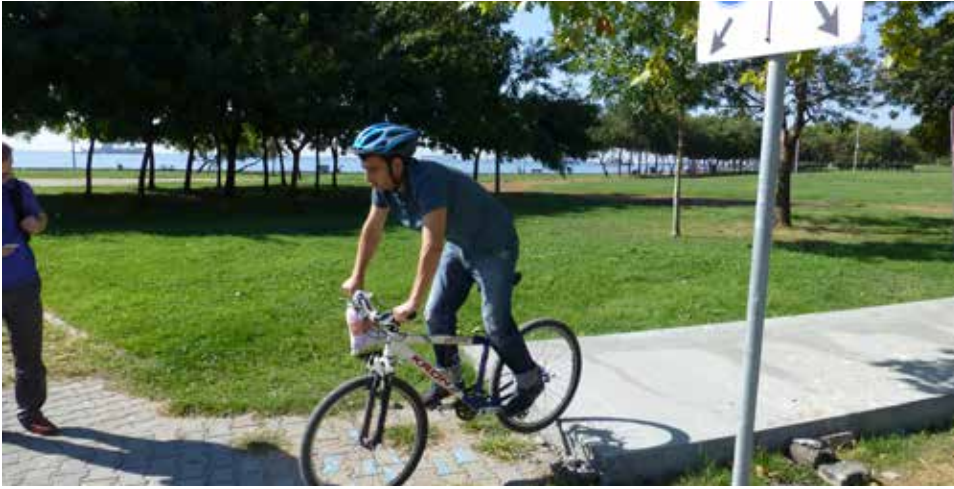
### 2.3.3 Kennedy Caddesi üzerindeki bisiklet yolu

*Kennedy Caddesi üzerindeki bisiklet yolu devam etmiyor*

**Sorun** Kennedy Caddesi üzerine Aksu Caddesi üzerindeki yola bir ek inşa edilmiştir ancak yol bir anda sona ermektedir ve bunu gösteren herhangi bir işaret bulunmamaktadır. Ayrıca bu iki yol birbirine bağlı değildir, bu nedenle bisiklet kullanıcıları Kennedy Caddesi'nden Aksu Caddesi'ne geçiş yapmak için yaya yolunu kullanmak zorunda kalmaktadır.

**Öneri** Burada bulunan adım kaldırılmalı ve kaldırım üzerinde kalan yol için Aksu Caddesi'ne devam eden bisiklet yoluna bağlantı sağlamak üzere bir rampa yerleştirilmelidir.

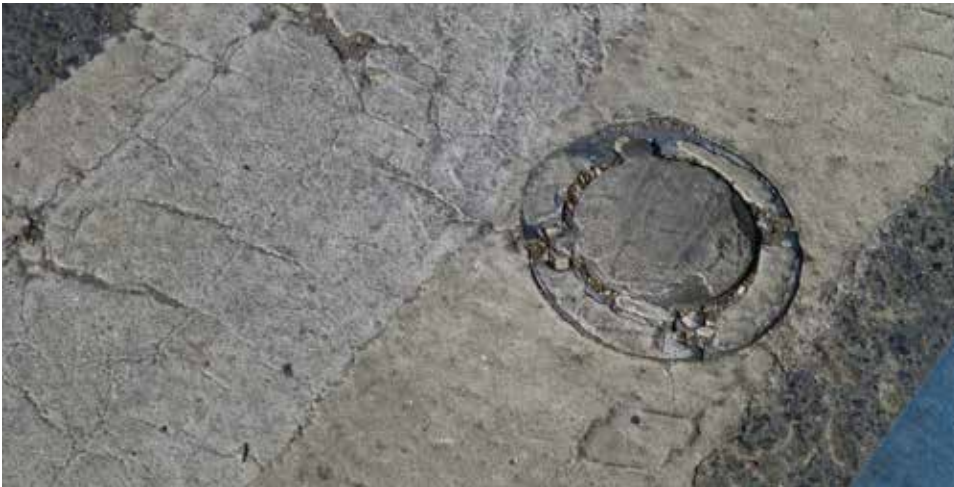
### 2.3.4 Işıklı yol çivileri

*Termoplastik ile kaplanmış ışıklı yol çivileri*

**Sorun** Köprü üzerinde bisiklet yolu boyunca dış tarafta ışıklı yol çivileri kullanılmıştır. Bu son derece doğru bir güvenlik önlemidir ancak beyaz termoplastik hat uygulandığı zaman çok sayıda çivinin üzeri kaplanmıştır.

**Öneri** Çivilerin üstü temizlenmelidir.

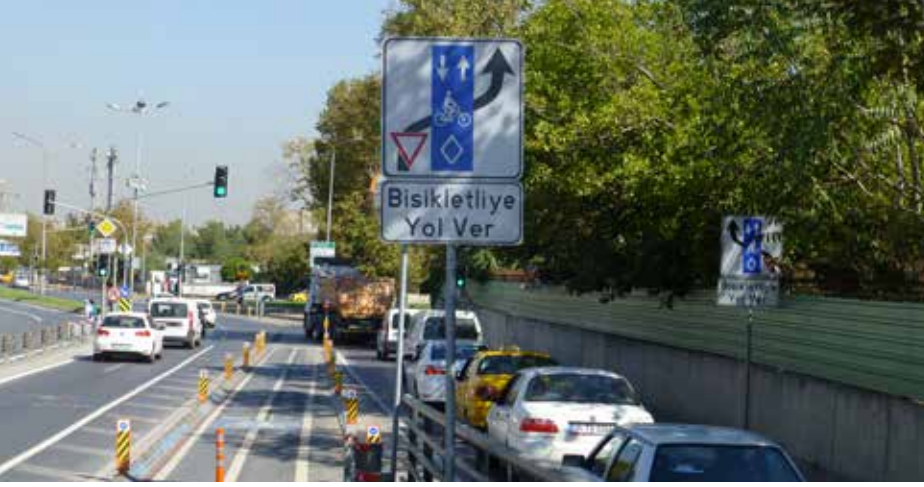
### 2.3.5 İstanbul Caddesi'ndeki kavşağa yaklaşırken

Bisiklet kullanıcıları için kavşaktaki işaretler yetersiz; dörtgen işareti net anlaşılmıyor

Kavşağın önüne yerleştirilen işaretler, araçların yoldan geçerken bisikletlere yol vermesi gerektiğini göstermektedir. Bu yol verme zorunluluğu mavi bisiklet işaretinin yer aldığı kavşaktan görünmemektedir.

İşaretler üzerinde aynı zamanda işlevi net olarak anlaşılmayan bir dörtgen işareti de yer almaktadır.

Dörtgen işareti kaldırılmalıdır.

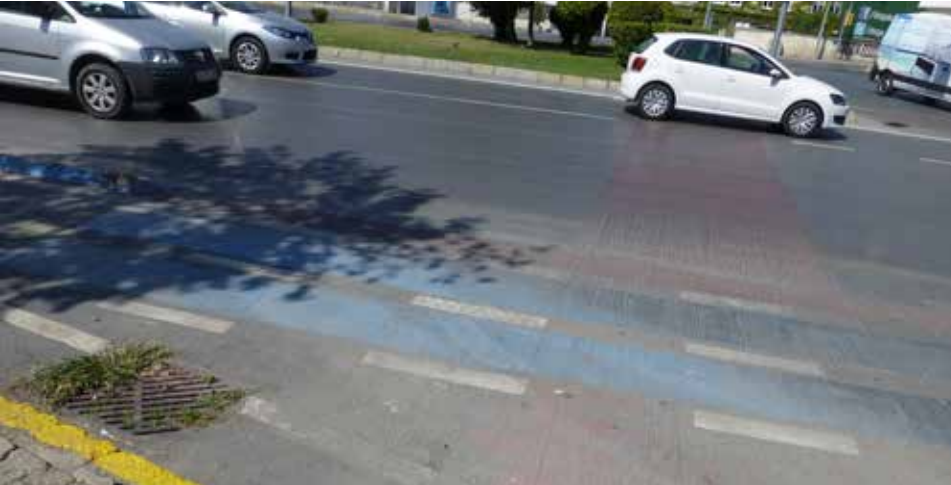
### 2.3.6 Ümraniye Sokak kavşağı

Durma çizgisi neredeyse kaybolmuş

Durma çizgisi tamamen silinmiştir, bu nedenle sürücülerin kırmızı ışıkta nerede duracakları net bir şekilde belli değildir.

Durma çizgisini yenilenmelidir.

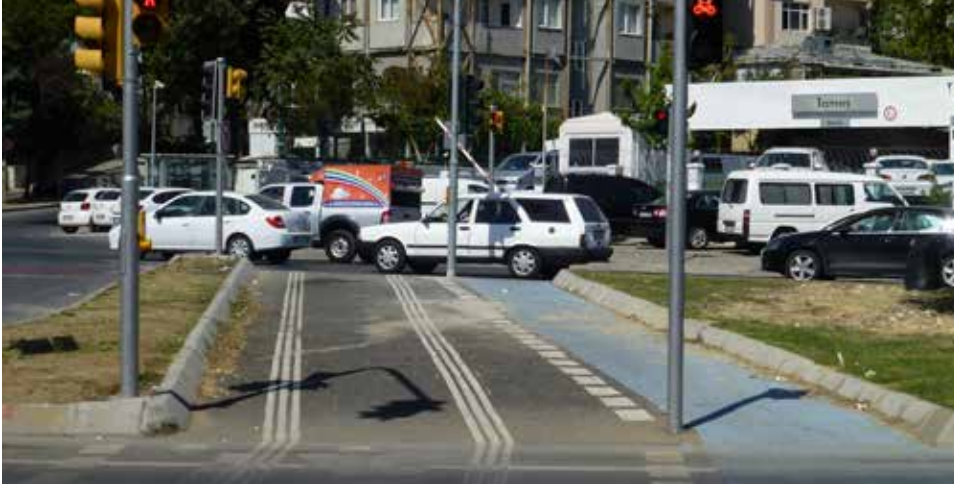
### 2.3.7 Kennedy Caddesi üzerindeki bisiklet yolu

*Bisiklet kullanıcıları için düğme bulunmuyor*

**Sorun** Yaya için işaretler düğmelerle çalıştırılmaktadır ancak bisiklet kullanıcıları için düğme bulunmamaktadır.

**Öneri** Bisiklet sinyal direkleri üzerine düğmeler yerleştirin.

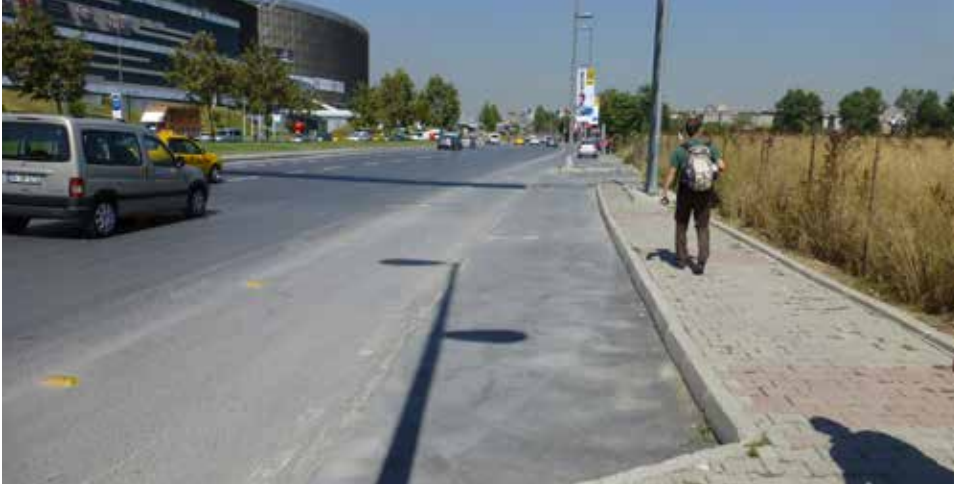
### 2.3.8 İsmail Eres Bulvarı'ndan Erişim

*Açık yola giriş park için kullanılabilir*

**Sorun** Yol boyunca devam eden ve henüz inşa edilmemiş bir yol bulunmaktadır, buna karşın giriş ve çıkış şeritleri oluşturulmuştur ve park alanı olarak kullanıldığı görülmüştür. Burada seyreden araçlar bisiklet yolundan geçmek durumundadır.

**Öneri** Bu fazladan şeritleri kaldırın.

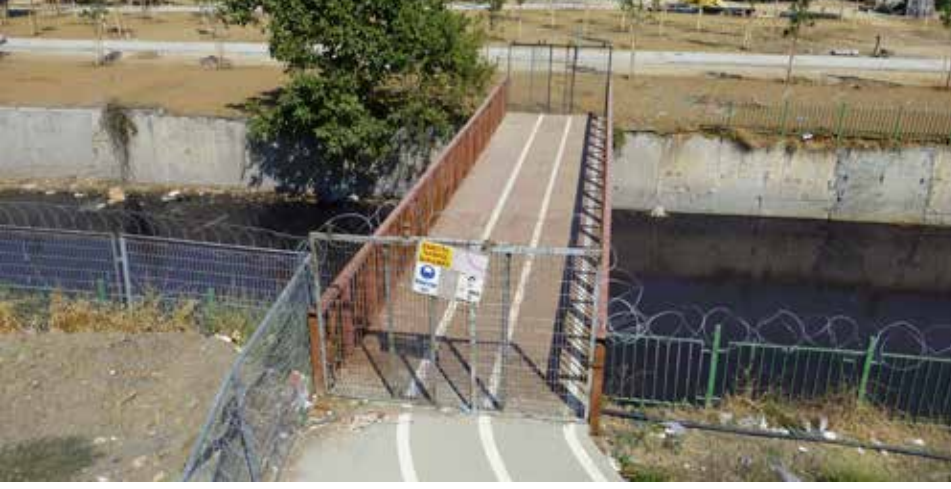
### 2.3.9 Bisiklet yolunun sonu

**Sorun** Bugün bisiklet yolu kilitli bir kapı ile sonlanmaktadır. Anladığımız kadarıyla hedef bu yolun metro veya tramvay istasyonlarına bağlanacak şekilde devam ettirilmesidir ancak köprünün diğer tarafındaki park içinde gerçekleştirilen çalışmalar bisiklet yolunun devam ettirilmeyeceği izlenimini vermektedir.

**Öneri** Bisiklet yolunun doğal bir sonlanma noktasına kadar devam ettirileceğinden emin olun.
